水土保持设施验收评估特性表

验收工程名称	郎溪理昂生物质发电项目		验收工程地点	安徽省宣城市郎溪县	
验收工程性质	新建		验收工程规模	建设 30MW 生物质电厂	
所在流域	长江流域		所属水土流失重点防治区	项目不在国家级及省级水土流失重点预防区和重点治理区	
水土保持方案批复部门时间及文号	安徽省水利厅, 2015 年 2 月 10 日, 皖水保函 (2015) 171 号				
工 期	主体工程	2015 年 3 月至 2016 年 12 月 (含施工准备期)			
	水保工程	2015 年 3 月至 2017 年 12 月			
水土流失量 (t)	水土保持方案预测量	492.91			
	水土保持监测量	489.45			
防治责任范围	水保方案确定的防治责任范围	10.30hm <sup>2</sup>			
	建设期防治责任范围	10.11hm <sup>2</sup>			
	运行期管理范围	10.11hm <sup>2</sup>			
水土流失防治目标	扰动土地整治率	90%	实际完成水土流失防治指标	扰动土地整治率	99.8%
	水土流失治理度	1.0		水土流失治理度	98.8%
	土壤流失控制比	92%		控制比	1.11
	拦渣率	82%		拦渣率	98.0%
	林草植被恢复率	95%		林草植被恢复率	98.0%
	林草覆盖率	17%		林草覆盖率	17.1%
主要工程措施	工程措施	表土剥离、土地整治、雨水管			
	植物措施	草灌木栽植及铺设草坪			
	临时措施	临时排水沟、沉砂池, 临时覆盖			
工程质量评定	评定项目	总体质量评定	外观质量评定		
	工程措施	合格	合格		
	植物措施	合格	合格		
投资 (万元)	水土保持方案投资	210.00 万元			
	实际投资	183.22 万元			
	投资变化主要原因	独立费用中水土保持监理费、水土保持监测费和水土保持设施验收技术评估费为实际合同价, 基本预备费未发生			
工程总体评价	郎溪理昂生物质发电有限公司完成了水土保持方案和设计的相关内容和开发建设项目所要求的水土流失的防治任务, 水土流失防治措施体系及布局合理, 工程外观质量总体合格, 水土保持设施达到了国家水土保持法律法规及技术标准规定的验收条件, 可以组织水土保持验收。

## 前言

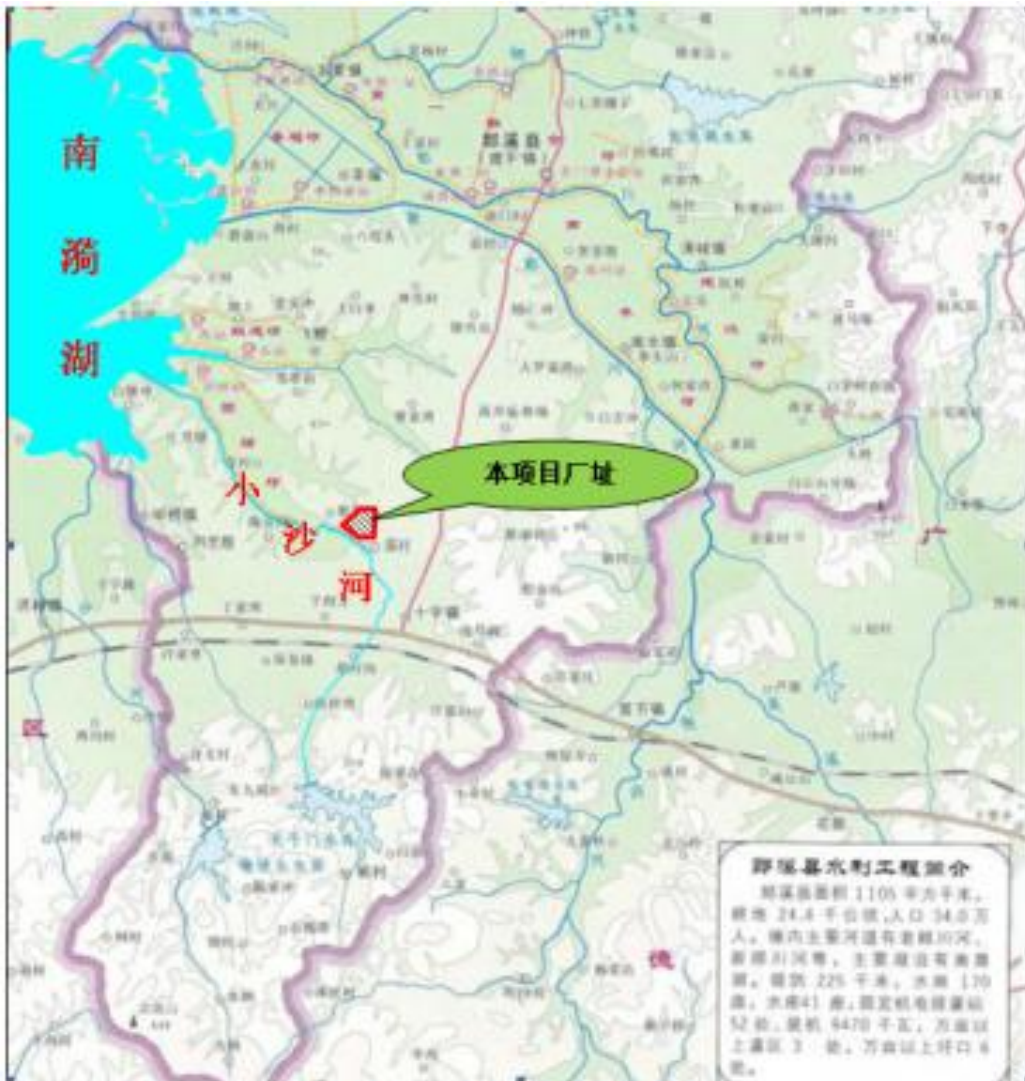
图 1.1-2 项目区河流水系图

小沙河南起源于天子门水库，向北经过玉村、天子门村和欧村湾，转向东北方向，流经印村、草村塘、胡村沟、方边村和严村后转向西北方向，经过百杯头、间湾、陶桥、

装头村、下鹏、路南、邱村，在曹村西北侧汇入南漪湖，小沙河总长约 25km，是一条灌排为主的河流。

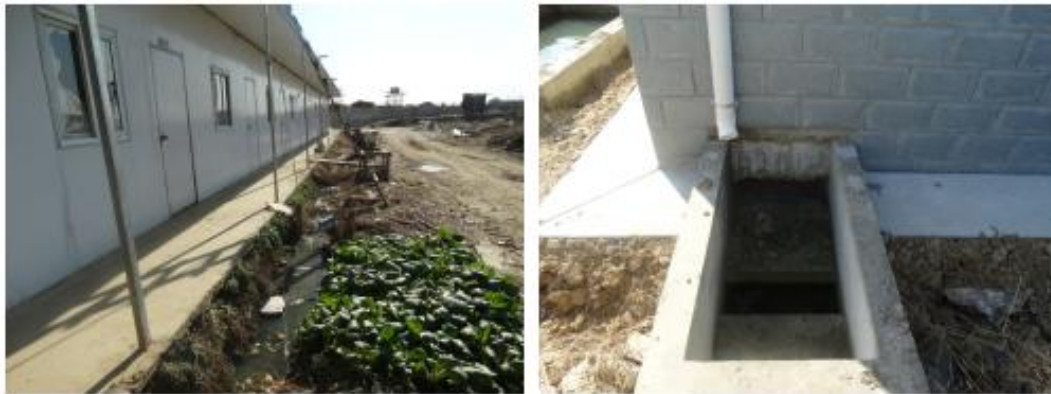
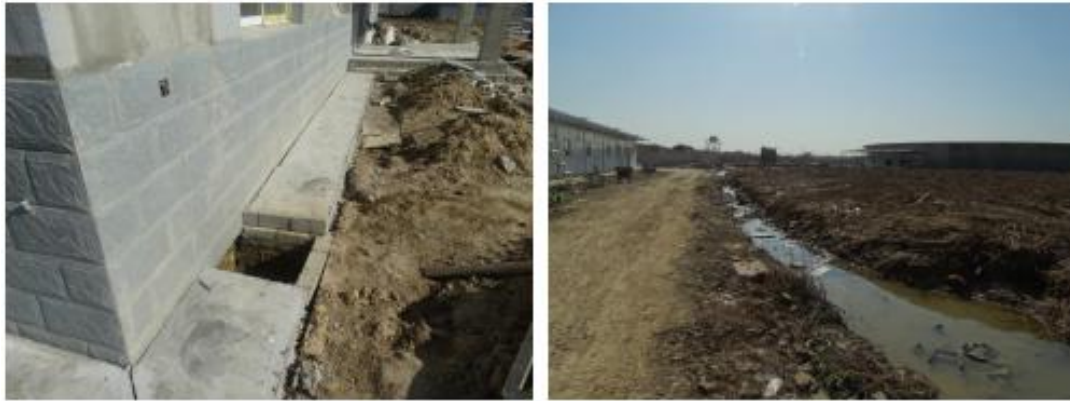
图 1.2-1 园区污水处理厂水土保持措施照片

本项目西北侧为园区污水处理厂，目前，污水处理厂正在施工，根据现场查勘，污水处理厂员工宿舍已布设临时排水沟长 75m，排水沟采用梯形断面，排水沟尺寸上底宽×下底宽×高=0.4m×0.2m×0.2m。

建筑物排水采用塑料排水管排水，排水管直径为 12cm。

污水处理厂厂区内布设临时排水沟 200m，排水沟采用梯形断面，排水沟尺寸上底宽×下底宽×高=1.2m×0.6m×0.5m。

员工宿舍临时排水沟

建筑物排水管

建筑物排水管接口

厂区内临时排水沟

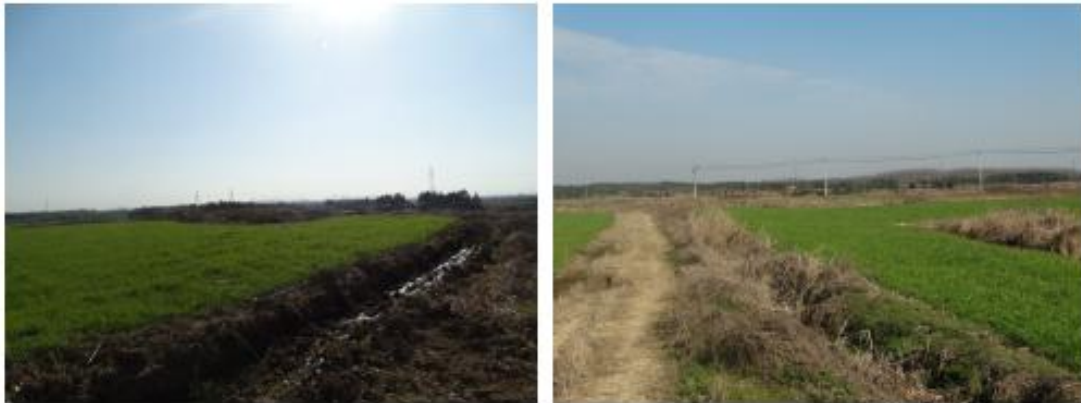
图 1.2-2 厂址原有排水沟渠

厂址内原有可借鉴的排水沟渠。排水沟采用梯形断面，排水沟尺寸上底宽 $\times$ 下底宽 $\times$ 高=1.0m $\times$ 0.4m $\times$ 0.5m。排水沟渠现场照片见图 1.2-2。
